USO DE LA AMALGAMA DE PLATA SIN CINCO PARA EL TRATAMIENTO DE PERFORACIONES RADICULARES LATERALES EN PIEZAS DENTALES

Rodolfo Hernández Romero*

RESUMEN

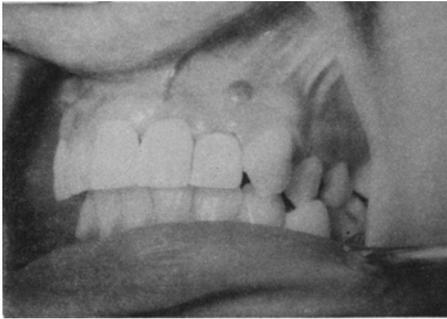
En el examen clínico de la encía se observó una fístula localizada en la encía insertada a la altura de dicho diente por vestibular. Se notó una corona artificial de acrílico, sirviendo de pilar de un puente fijo anterior. (Figura 1). Se introdujo una punta de gutapercha en el orificio de la fístula, con la que se observó radiográficamente el trayecto del conducto de dicha fístula, que se dirigió al absceso. Se comprobó la existencia de la perforación lateral. (Figura 2).

FIG. 1: Fístula en la encía. Incisivo lateral izquierdo.

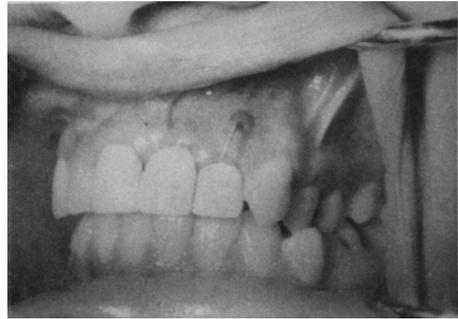
FIG. 2.: Sonda de gutapercha en el orificio de la fístula.

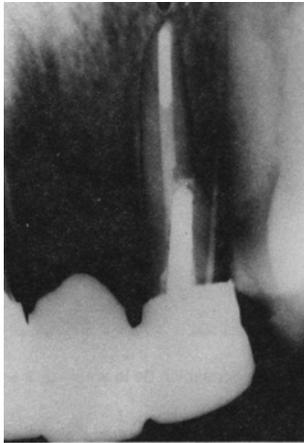
En la radiografía periapical (Figura 3) se observó la zona radiolúcida localizada en la cresta ósea interdental que correspondió al absceso lateral provocado por la perforación radicular del diente afectado.

FIG. 3.: Radiografía, vista de la perforación radicular y absceso. Trayecto de la sonda de gutapercha.

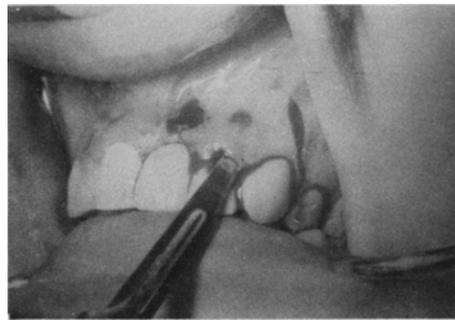
FIG. 4.: Colgajo total.

bitaria y bloqueo nasopalatino. Se usó clorhidrato de mepivacaína al 2 por ciento con nordefrina 1:20.000. Se efectuó la técnica de colgajo total trapezoidal (1,7), con incisiones verticales unidas por una incisión horizontal en el surco gingival (Figura 4).

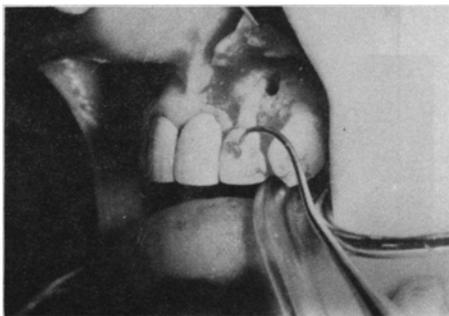
Una vez reflejado el colgajo se detectó el defecto óseo originado por el absceso periodontal lateral (Figura 5). Se eliminó el tejido granulomatoso que se encontró en la cavidad de dicho defecto óseo mediante una cureta periodontal (5) (Figura 6).

FIG. 5.: Reflexión del colgajo.

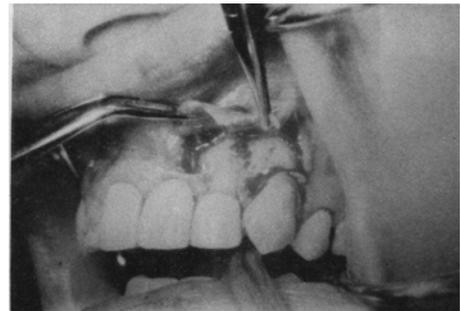
FIG. 6.: Tejido granulomatoso, eliminado con una curata periodontal.

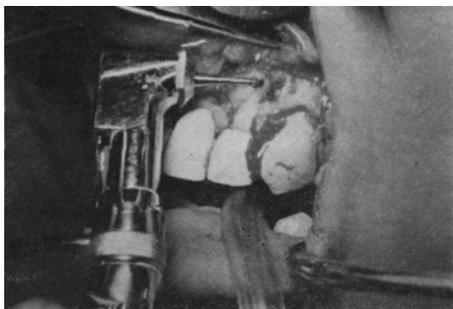
FIG. 7.: Preparación de la cavidad en la raíz.

Con una broca redonda pequeña para contrángulo se preparó la cavidad en el orificio de la perforación, que sirvió para obturarla (Figura 7).

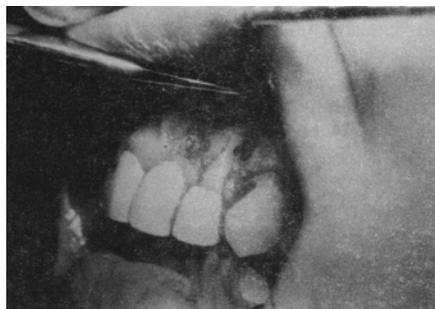
FIG. 8.: Cavidad terminada. Lesión ósea producida por el absceso lateral.

En la Figura 8 se presentó la cavidad terminada, lista para su obturación. Con un pequeño empacador de amalgama se colocó el material y se condensó con un atacador pequeño, como se nota en las Figuras 9 y 10. Finalmente se recolocó el colgajo en su posición original usando suturas de seda negra 3-0.

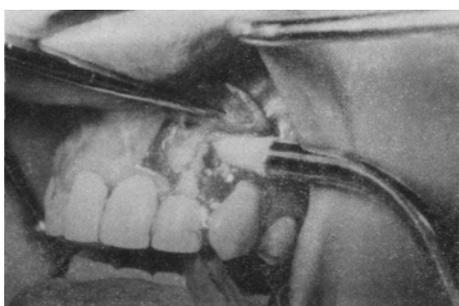
FIG. 9.: Empaquetamiento de la amalgama de plata.

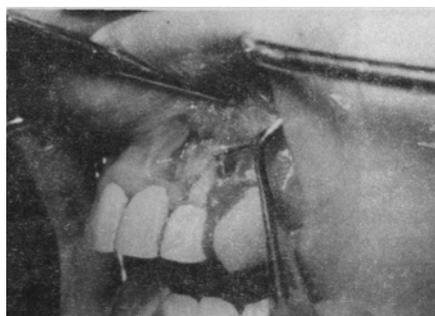
FIG. 10.: Condensación de la amalgama en la cavidad radicular.

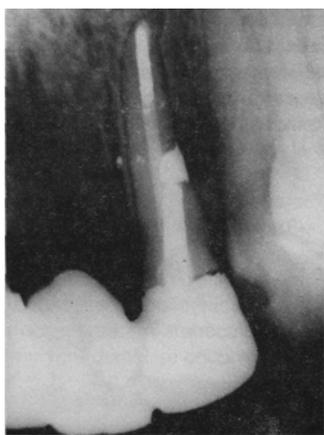
Al terminar la intervención quirúrgica se tomó una radiografía periapical inmediata, en la que se observó la restauración con la amalgama en la superficie distal de la raíz tratada. En el hueso alveolar adyacente se apreció la zona radiolúcida del absceso periodontal lateral de un tamaño de 1 x 2 mm. (Figura 11).

FIG. 11.: Radiografía inmediata postoperatoria. Obturación terminada.

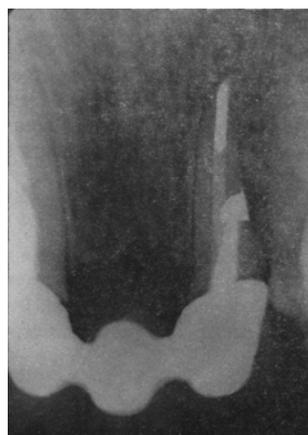
En el control de un año, se observó la obturación en su posición, y la zona de reabsorción que produjo el absceso, fue rellenada con un trabeculado óseo normal. El espacio de la membrana periodontal se encontró ligeramente ensanchado en el sitio de la obturación (Figura 12).

FIG. 12.: Radiografía al año. Obturación firme. Regeneración ósea en la cresta.

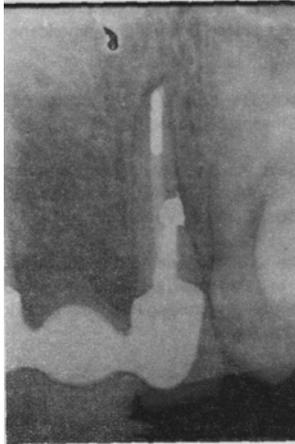
En las radiografías de control postoperatorio siguientes, (Figuras 13, 14, 15 y 16), se puede ver que el material de la obturación de amalgama de plata sin cinc no ha sufrido cambio alguno, se ha mantenido en la cavidad perfectamente; el trabeculado de la cresta ósea interdental se encontró regene-

rado completamente; el espacio de la membrana periodontal ligeramente ensanchado en el sitio de la obturación metálica y la lámina dura se encontró normal.

FIG. 13.: Radiografía. Dos años. Espacio de la membrana periodontal ligeramente ensanchado.

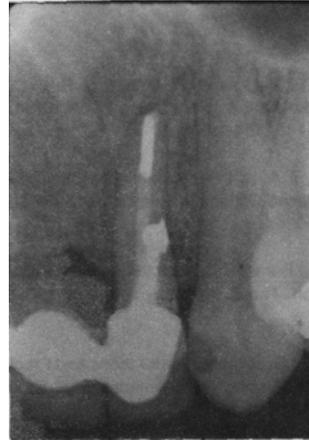
FIG. 14.: Radiografía. Tres años. Obturación sin ninguna variación. Cresta ósea interdentaria normal.

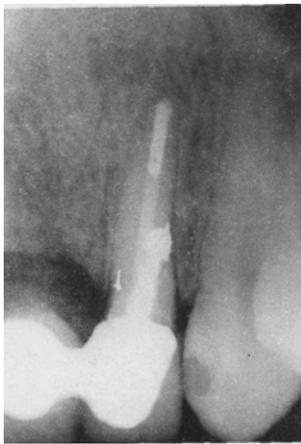
FIG. 15.: Radiografía. Cuatro años. Obturación en posición correcta. No existen variaciones.

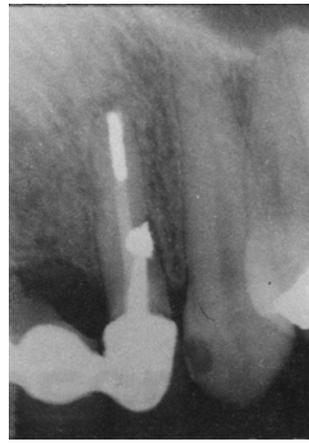
FIG. 16.: Radiografía. Nueve años después. Espacio de la membrana periodontal normal, regeneración ósea total.

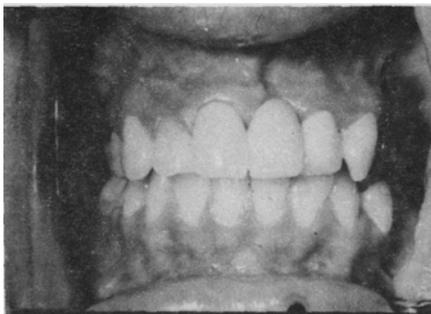
En las Figuras 17 y 18 se observa el caso terminado y rehabilitado con una nueva prótesis fija con coronas de metal porcelana.

FIG. 17.: Fotografía final. Vista de frente.

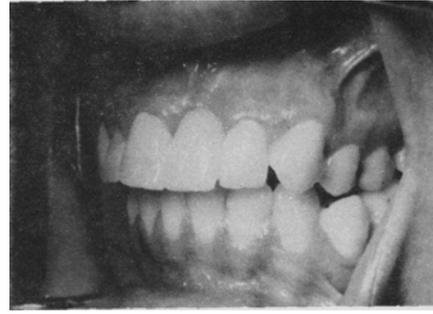
FIG. 18.: Fotografía final. Vista de lado. Puente de porcelana.
